# 焊接事故合集，曾 1 起事故致 309 死！这些危险红线碰不得！

近年来，在生产作业和建筑拆除、维修工程中，焊割作业日益频繁，因违规电焊作业引发的火灾、爆炸等事故频频发生。

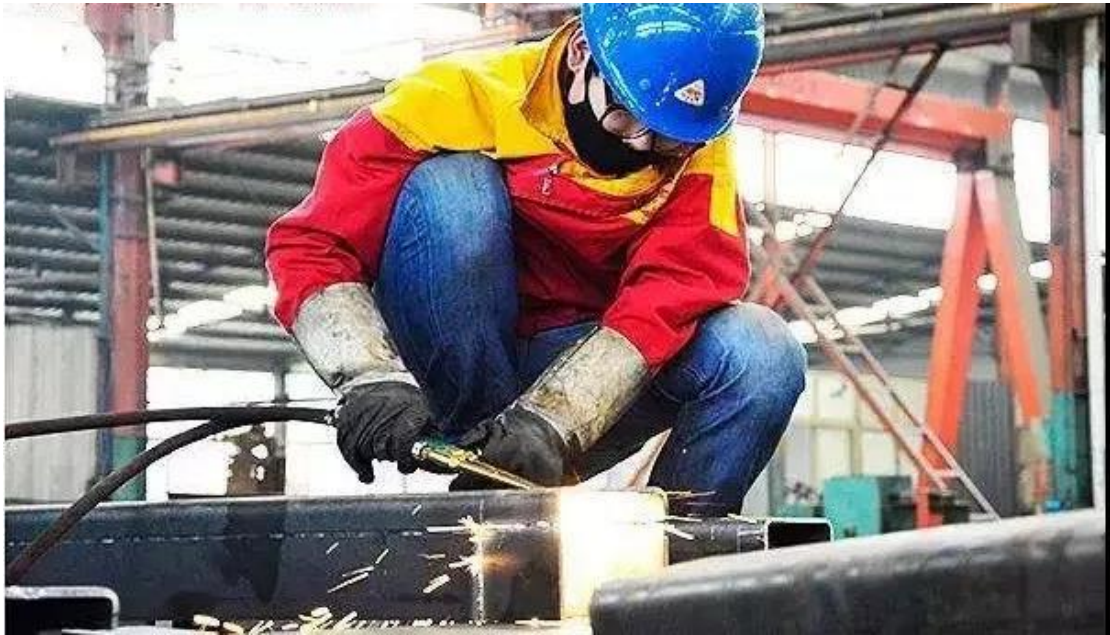
某船厂的一位年轻女电焊工在船舱内进行焊接作业，因为舱内温度高，再加上通风不良，身上大量出汗，于是就将工作服和作业手套湿透。在更换焊条时触及到了焊钳口，遭遇电击。刚遭遇电击时，因为痉挛后仰跌倒，但是焊钳不慎落在颈部，最后抢救无效，死亡。

- (1) 焊机的空载电压较高，超过了安全电压
- (2) 船舱内温度高，焊工大量出汗，人体电阻降低，触电危险性增大
- (3) 触电后未能及时发现，及时求援，电流通过人体的持续时间较长，心肺等重要器官受损严重，抢救无效。

- (1) 舱内作业时要设置通风装置，使空气对流，避免内部温度过高
- (2) 舱内作业时一定要有监护人，随时注意焊工工作状态，遇到危险证照，立即拉闸救人

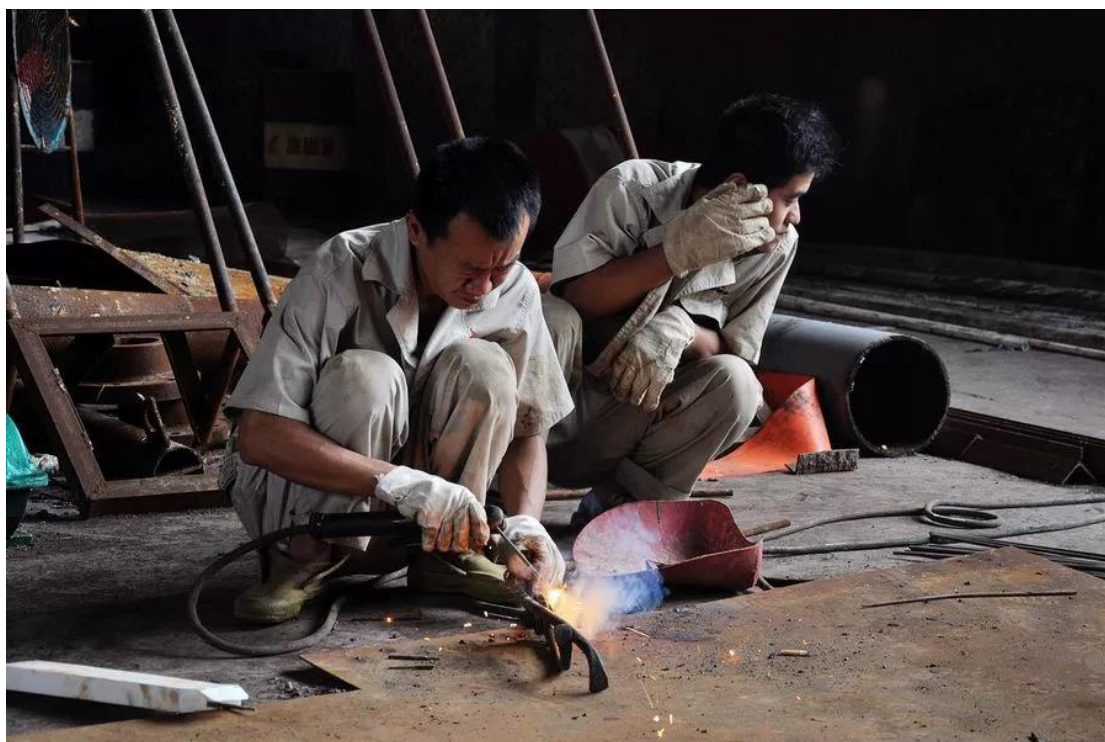
某工厂的焊工，甲乙两人在进行铁壳点焊作业，发现焊机一段引线圈已经断了，于是甲电工就找了一段软线叫乙电工更换。乙在更换线时，发现一次线接板螺栓松动，于是就用扳手拧紧，此时甲并不在场，然后乙试焊了几下后就离开了作业现场，甲返回后也不了解情况就开始点焊，只焊了一下就大叫一声倒在地上。工人丙立即拉闸断电，但最后也因为抢救不及时而死亡。

- (1) 因接线板烧损，线圈与焊机外壳相碰引起短路
- (2) 焊机外壳未接地

- ( 1 ) 应由电工进行设备维修
- ( 2 ) 焊接设备应保护接地

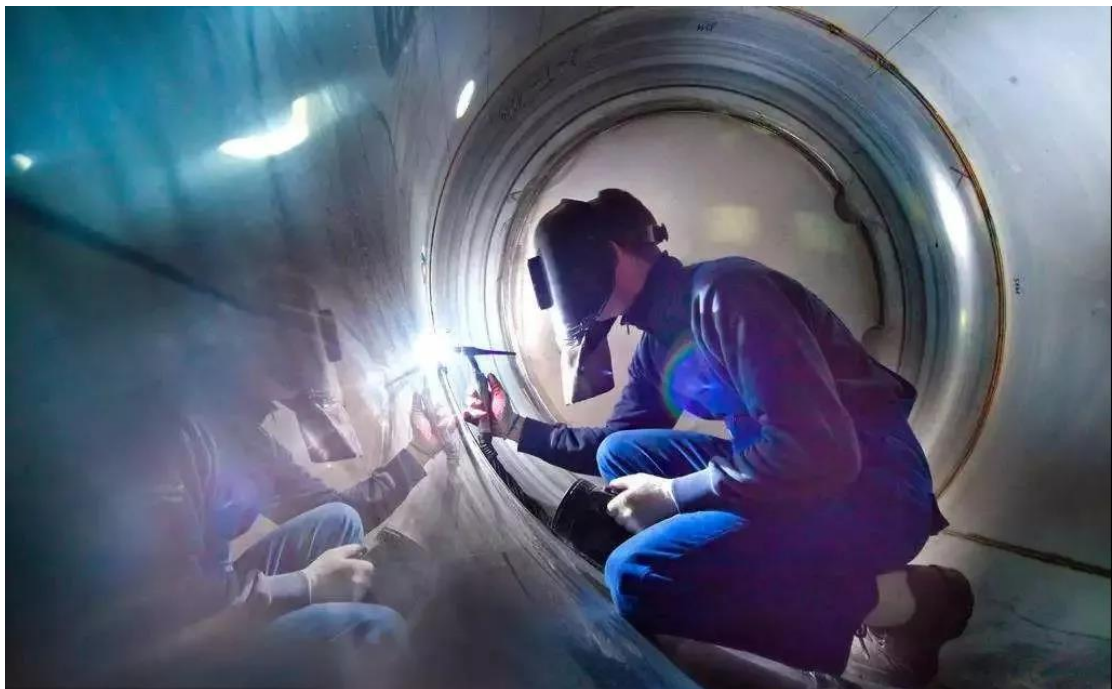
某家农药厂的机修焊工在直径一米、高两米的繁殖锅内进行焊接挡板作业，此设备内部未装排烟设备，于是焊工就是用氧气来吹散锅内的烟气。但是，当焊工再次进入锅内进行焊接作业时，只听“轰”的一声，发生了火灾，焊工烧伤面积超过 80%，三度烧伤占 60%，抢救 7 天后死亡。

- ( 1 ) 用氧气做通风源已是严重违章

( 2 ) 进入容器内焊接未设通风装置

( 1 ) 进入容器内进行焊接作业时应该设有通风装置

( 2 ) 通风气源应该是压缩空气

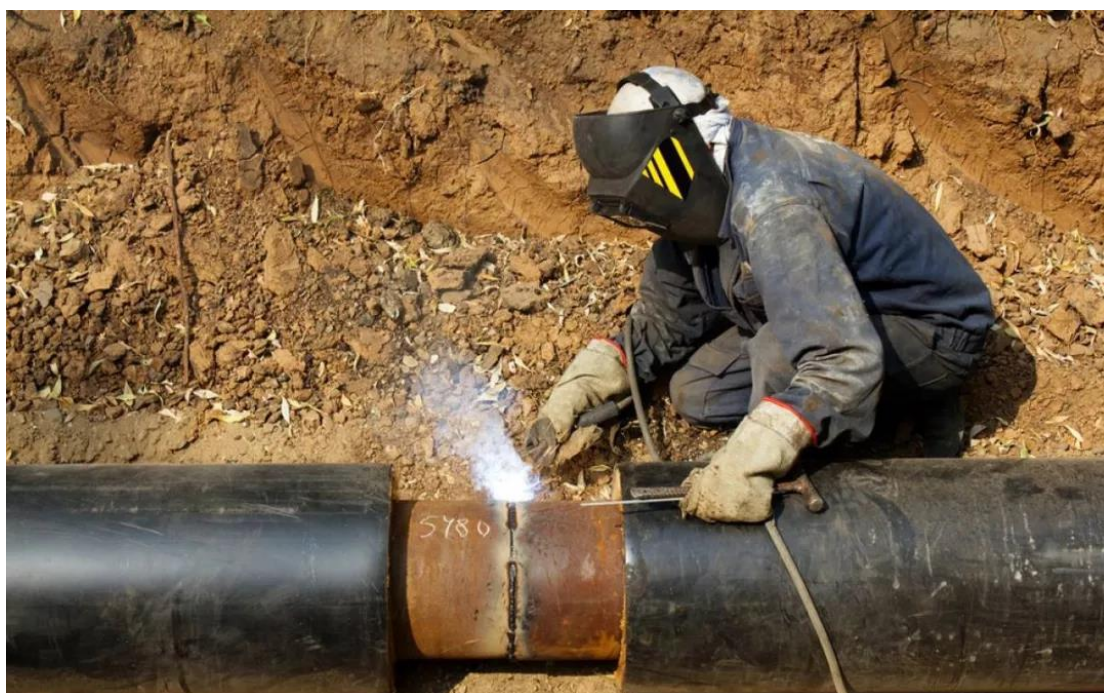
某个建筑工队的气焊工在进行焊接作业，使用漏气的焊炬，焊工的手心被调节轮处冒出的火炬苗烧伤起泡，涂上獾油后继续进行作业，施焊过程中又一次发生回火，氧气胶管爆炸，减压器着火并烧毁，关闭氧气瓶阀门时，氧气瓶上半截已非常烫手，非常危险。

漏气的焊炬是很容易发生回火的；另外，在调节氧气压力时，开启氧气瓶阀和减压器；再加上压器上粘上了油脂，发生回火，在压缩纯氧强烈氧化作用下引起剧烈燃烧。

- (1) 气焊前应该检查焊炬是否良好，发现漏气严禁使用，待修再继续施焊；
- (2) 不能用带有油脂的手套去开启氧气瓶阀和减压器。

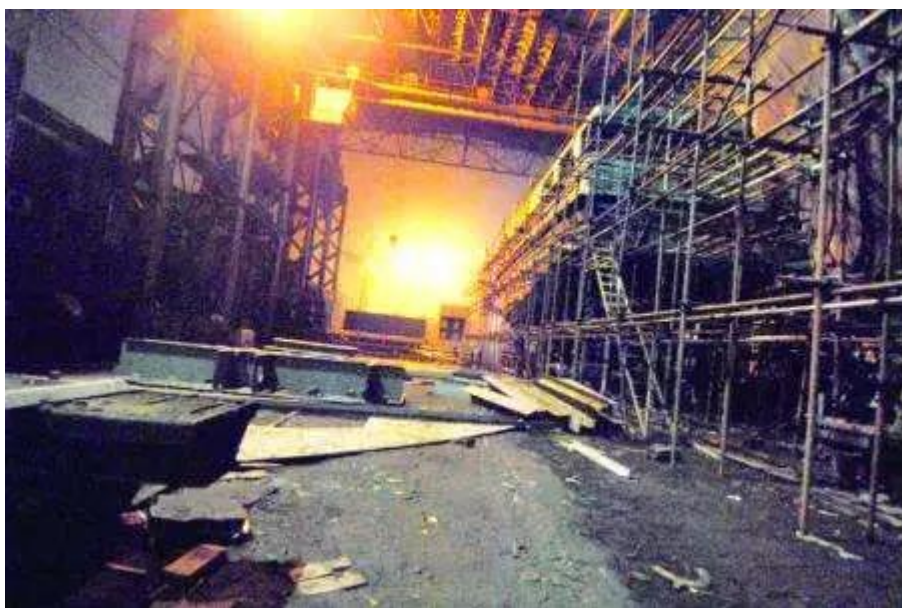
某船厂的焊工顾某向驻船消防员申请动火，但是，消防员还未到现场就批准动火。顾某气割暴丝后，船底的油污遇到火花飞溅，引燃熊熊大火，在场人员用水和灭火剂扑救不成，造成 5 人死亡、1 人重伤、3 人轻伤。

- (1) 消防员失职，盲目审批，还没到现场就批准动火。
- (2) 动火部位下方有油污；
- (3) 现场人员灭火知识缺乏。

- (1) 消防员接申请动火报告后，要深入现场察看，确认安全后才能发动火证；
- (2) 要清楚动火部位下方的油污；
- (3) 要加强员工的安全知识学习。

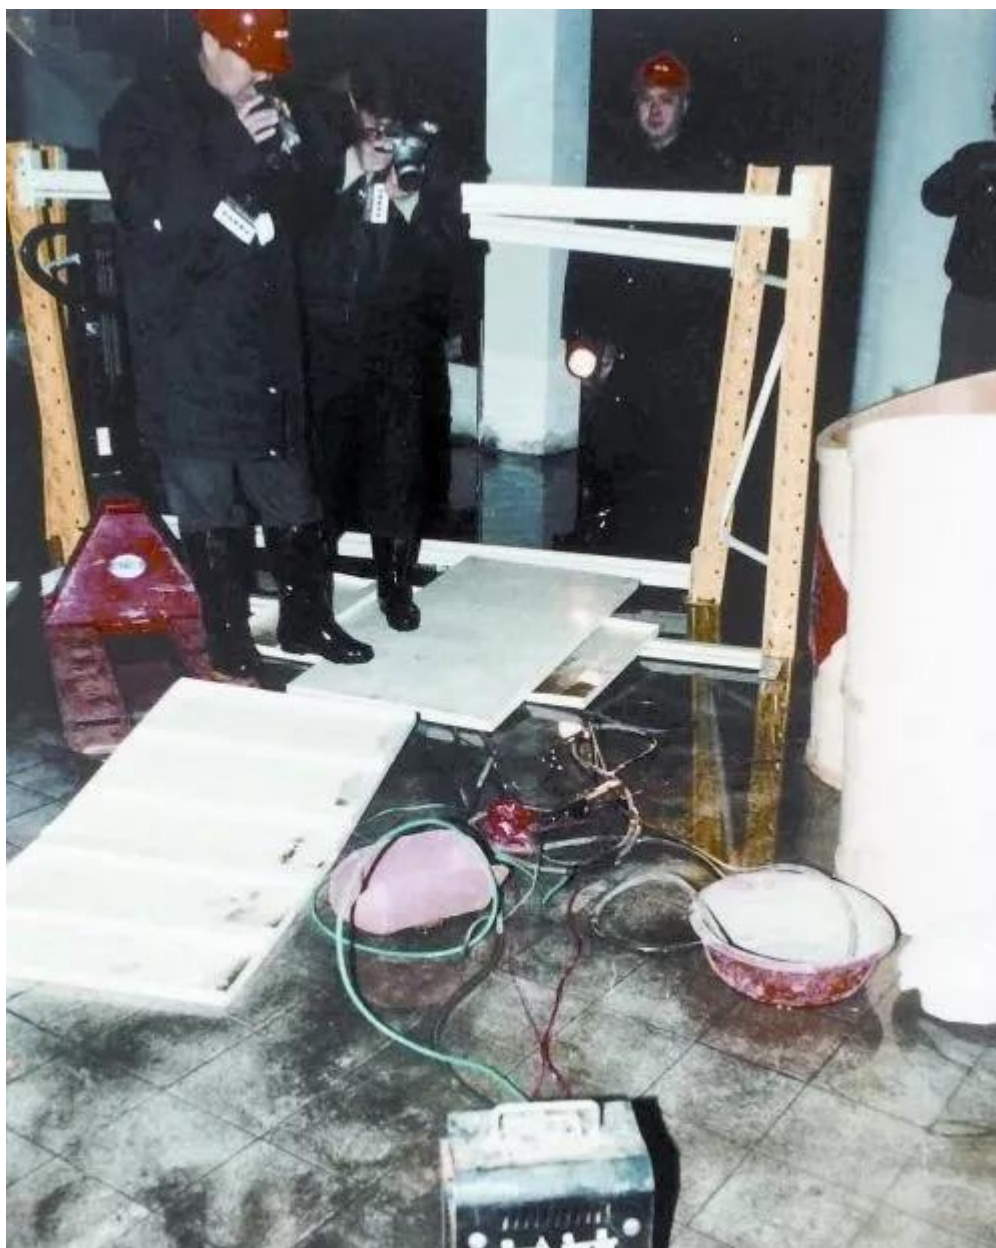
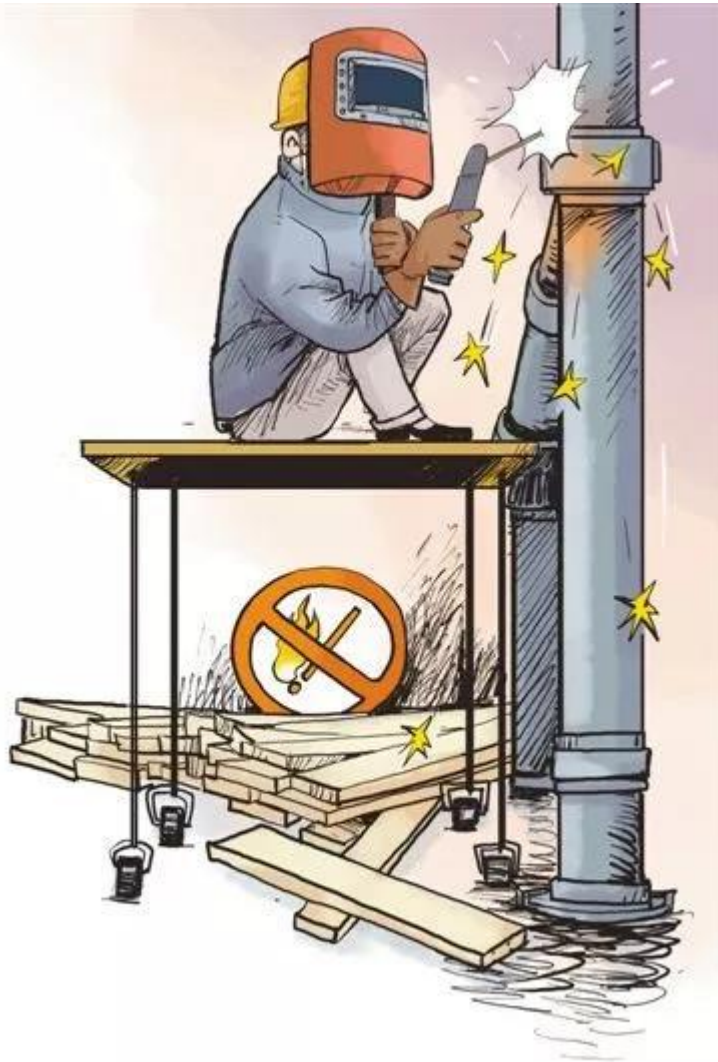
2000 年圣诞夜，洛阳市老城区的一栋商业大厦发生特大火灾。台商新近租用该商厦的一层和负一层开设分店，计划于 26 日试营业，而当时，商厦顶层 4 层开设的一家歌舞厅正在举办圣诞舞会。就在欢乐气氛正浓之时，楼下几簇小小的电焊火花将正装修的地下室烧起，火势和浓烟顺着楼梯直接蔓延到顶层歌舞厅，酿成了一场特大灾难，夺走了 309 人的生命。

- ( 1 ) 着火的直接原因是几名焊工没有受过专业的安全技术培训，在没有特种作业证的情况下进行作业；
- ( 2 ) 没有采取任何防范措施，野蛮施工致使火红的焊渣溅落，引燃了地下二层家具商场中的木制家具和沙发等易燃物品；

(3) 慌乱情况中用水龙向下浇水进行自救是不成的，几个人慌乱之中没有报警就离开了现场，贻误灭火和疏散人员的最佳时机，最后导致惨烈事故的发生。

- (1) 焊工必须持证上岗，在焊接过程中要注意防火；
- (2) 焊接场所应当采取妥善的防护措施；
- (3) 要安排专人监视火种；
- (4) 易燃品要远离工作场地 10 米之外；
- (5) 备有一定数量的灭火器材，比如砂箱、泡沫灭火机等；

(6) 事故发生后应当立即报警，争取时间把火灾损失减到最小；

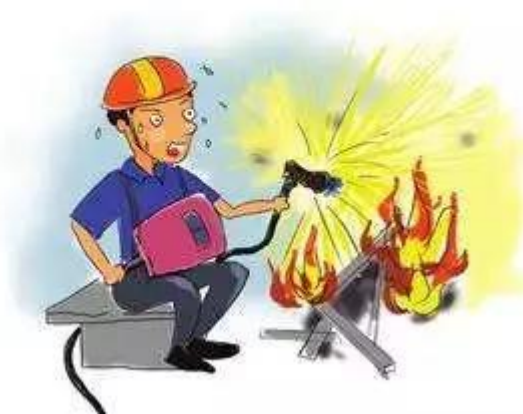
电焊工甲在喷漆房内焊接一工件时，电焊火花飞溅到附近积有较厚的油漆膜的木板而起火。在场工人见状都惊慌不已，有用扫帚拍打的，有用压缩空气机吹火的，最终导致火势扩大。后经消防队半小时抢救，终于将火熄灭，虽然未有人受伤，但是造成了财物的严重损失。

(1) 在禁火区焊接前未经过动火批准，擅自进行动火作业，违反了操作规程

(2) 未经清除房内的油漆膜和采取任何防火措施，就进行动火作业

(3) 灭火方法不当，错误使用压缩空气吹火，不但灭了火，反而助长了火势，造成了事故扩大的恶果。

- (1) 不准在喷漆房内进行明火作业。如必须施焊，应执行动火审批制度；
- (2) 清楚一切可燃物；
- (3) 油漆房内应备有沙子、泡沫或二氧化碳灭火器材。

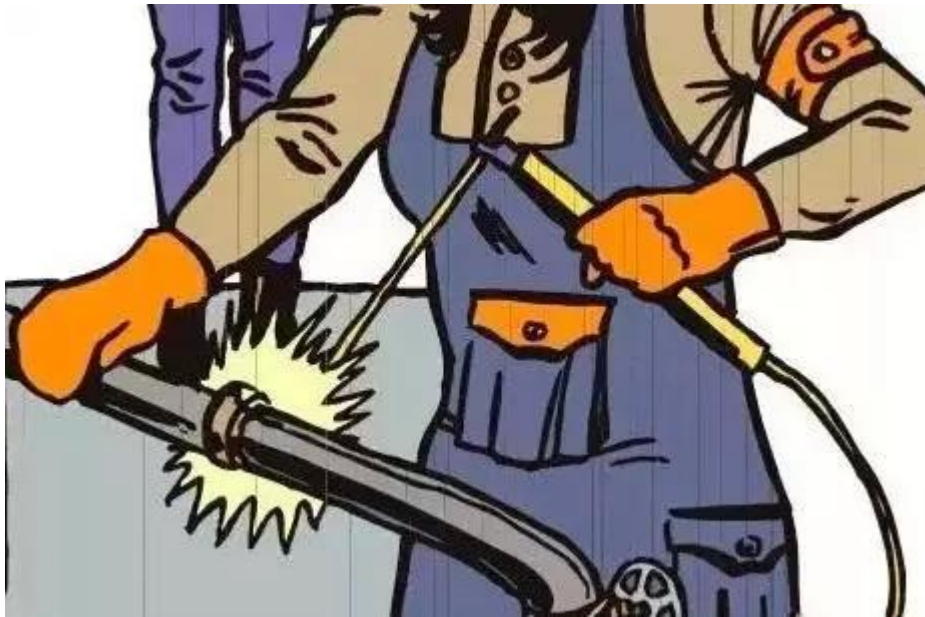
某拖拉机厂一辆汽车装在的柴油柜，出油管在接近油阀的部位损坏需要焊补，操作人员将柜内柴油放完之后未加清洗，只打开入孔盖就进行焊补，爆炸事故瞬间发生，当场炸死 3 人。

( 1 )油柜中的柴油放完后，柜壁内表面仍有油膜存留，并在柜内发挥油气，这就容易与进入的空气形成爆炸性混合气体，被焊接高温引爆。

( 2 )焊工盲目焊补，是酿成事故的主要原因之一。

( 1 )柴油柜焊接前必须进行置换处理，并达到清洗合格标准后，才能实施焊补。

( 2 )焊补时应将油柜所有盖、阀门打开，并通压缩空气。

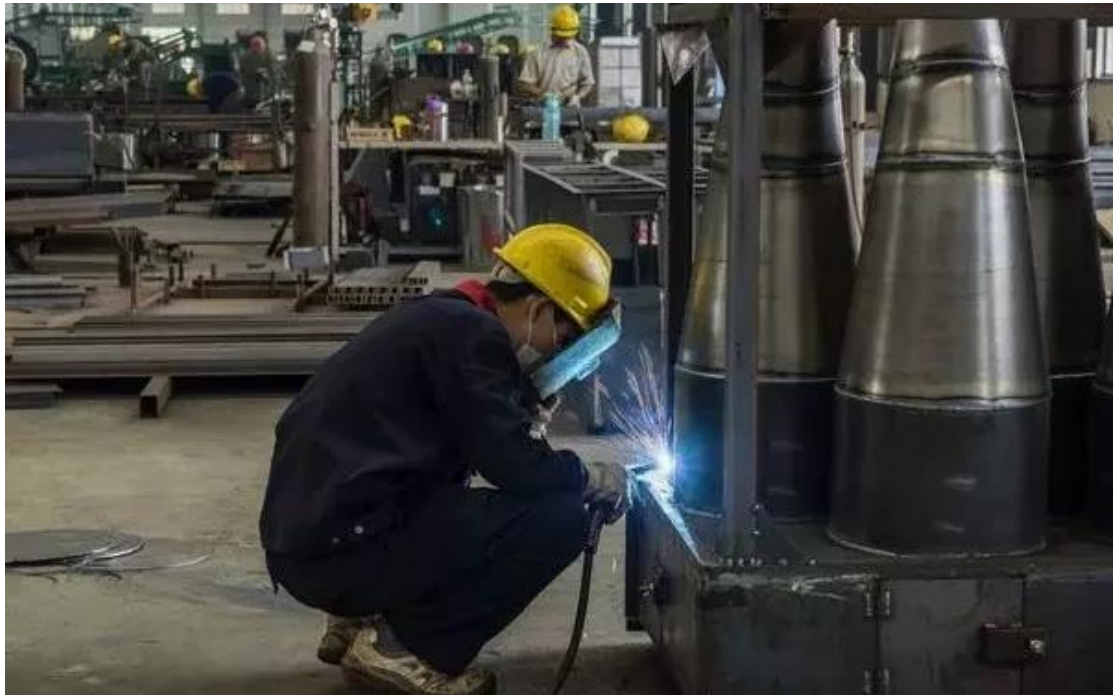
某制药厂车间将一个渗漏的酒精桶送到机修组进行焊补，焊工施焊不久就发生了酒精桶爆炸，飞起的桶盖直接击裂了焊工的头部，造成当场死亡。

酒精桶施焊前未经任何清洗，桶内还残留究竟，而酒精极易挥发，在密闭容器内与空气形成爆炸性混合气体，气焊时就会引燃爆炸。

- (1) 盛装酒精的容器，施焊前必须用清水清洗干净，并敞开桶盖进行焊接。
- (2) 焊工在焊接前必须弄清容器曾装过何种易燃易爆物品及完成清洗，严禁盲目动火焊补。

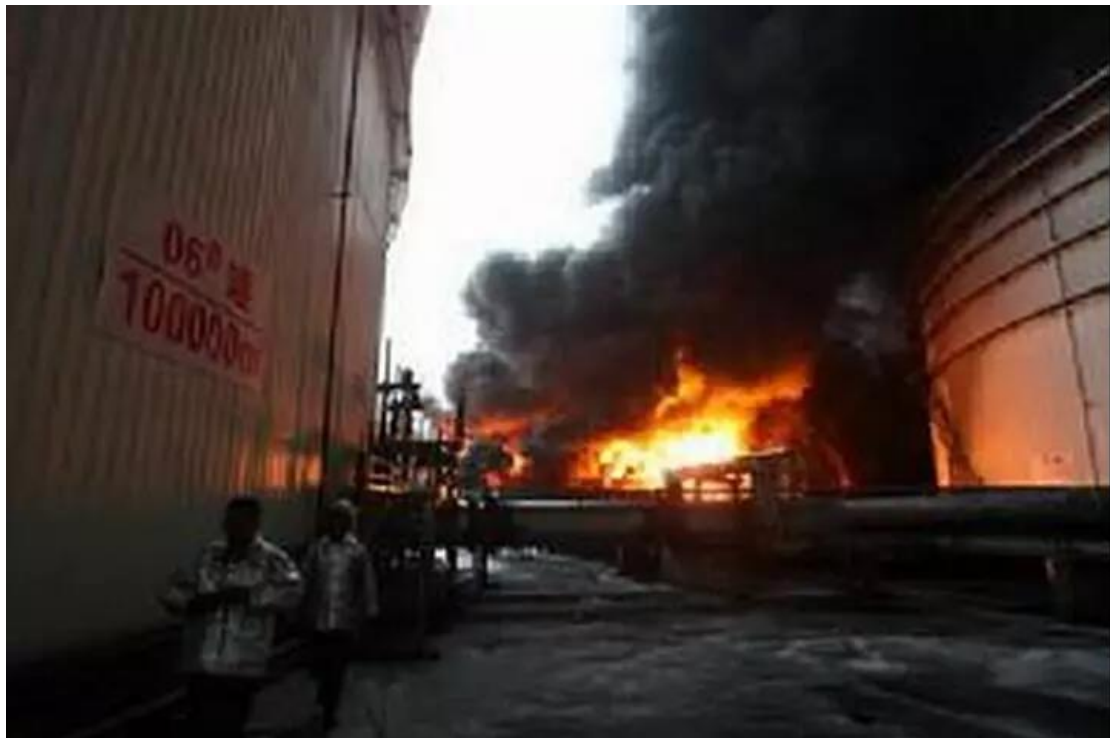
某船厂的两名油工在一个密闭的艙舱内喷涂最后一遍油漆，到中午喷漆工作完毕，在出艙舱时，随手将人孔盖半开半关而离去，舱盖周围也无法提示危险的标志。

下午三时左右，一名舾装铆工上船安装小机座，工作位置接近该艙舱，在气割点火时，铆工发现没带电子大火枪，就请焊工帮忙点一下火，焊工顺手拿起焊钳在艙舱盖引弧，接着一声巨响，艙舱爆炸，当场 8 人死亡、6 人受伤。

（1）油漆中苯的可燃气体与空气混合达到了爆炸极限，加之天气炎热，更加剧了苯的可燃气体浓度，因此遇火立即爆炸。

（2）艙舱喷漆后，未设警示标志和监护人。

（3）喷漆后艙舱内未采取通风措施。

- (1) 该艙舱周围应设警示牌和监护人。
- (2) 艙舱内应通压缩空气，减少可燃气体浓度。
- (3) 焊工引弧时，要注意周围环境，尤其是易燃易爆物品。

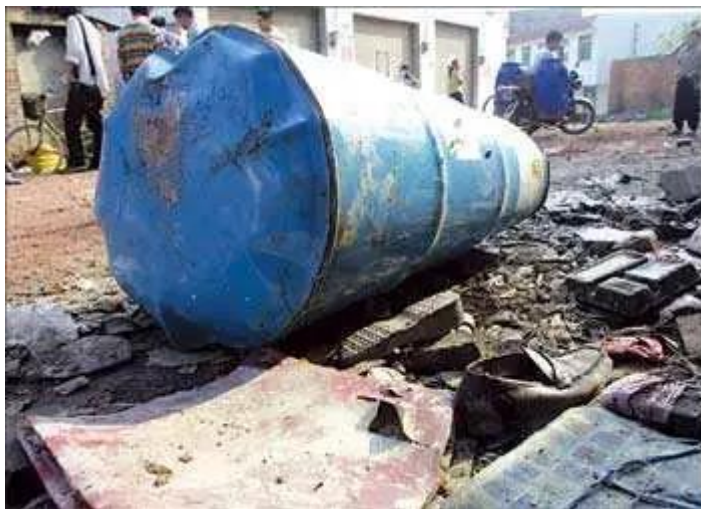
某工厂汽车队一个有裂缝的空气油桶需焊补，焊工班提出未采取措施直接焊补有危险，但汽车队说这个空桶是干的，没有危险。结果，在未采取任何安全措施的情况下，焊工班就开始进行焊补。当时有一位焊工蹲在地上烧气焊，另一位工人用手扶着汽油桶。刚开始焊接时汽油桶就发生了爆炸，两端封头飞出，桶体被炸成一块铁板，正在操作的气焊工当场被炸死。

车用汽油的爆炸极限为 0.89%~5.16%，爆炸下限非常低。因此，尽管空桶是干的，但只要油桶内壁的铁锈表面微孔吸附少量残油，或桶内卷缝里的残留甚至油污挥发扩散的汽油整齐，很容易达到甚至超过爆炸下限，遇焊接火焰或电弧就会发生爆炸，加上能打开的孔洞盖子没有的打开，爆炸时威力就会更大。

- ( 1 ) 严禁焊补切割未经安全处理的燃料容器和管道。
- ( 2 ) 严禁焊补切割未开孔洞的密封容器。
- ( 3 ) 燃料容器的焊补需按规定采取有关安全组织措施。

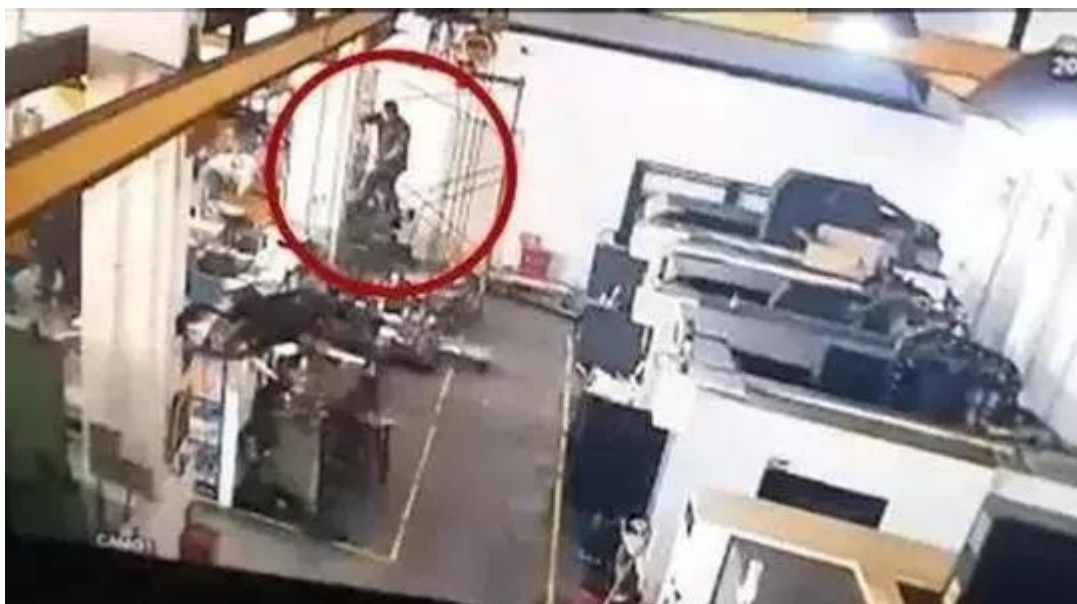
某单位基建科副科长甲未系安全带，也未采取其他安全措施，便攀上屋架替换焊工乙，焊接车间屋架角钢与钢筋支撑。工作 1 小时后，辅助工丙下去取角钢料，由于没有助手，甲便左手扶持待焊的钢筋，右手拿着焊钳，闭着眼睛操作。当时，焊工甲把一端点固定上，然后左手把着支点固定端的钢筋探身向前去焊接另一端，甲刚一闭眼，左手把着的钢筋因为固定点不牢，支撑不住人的重量，突然脱焊，焊工甲连同钢筋一起从 12 米多的屋架上坠落，当场死亡。

- ( 1 ) 基建科副科长并不是专业焊工。
- ( 2 ) 事故发生时，作业现场没有监护人。
- ( 3 ) 登高作业者未用安全带，也无其他安全设施。

- ( 1 ) 非专业焊工不能从事焊割作业。
- ( 2 ) 登高作业必须要设专业的监护人。
- ( 3 ) 登高作业一定要用标准的防坠落安全带，并架设安全网等安全设施。

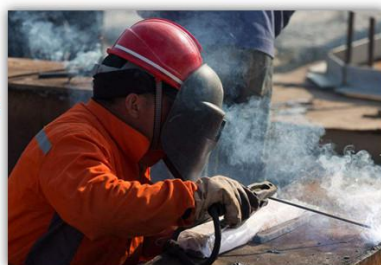
## 焊机使用安全要求

- 使用条件：温度在-25~40℃；相对湿度不大于90%（25℃的环境温度时）。特殊条件必须使用符合性能要求的焊机。
- 焊机必须平稳安放在通风良好、干燥的地方，焊机的工作环境应防止剧烈振动和碰撞。
- 焊机应半年进行一次例行维修保养，发现绝缘损坏、电刷磨损或损坏等应及时检修。
- 应避免焊机超负荷运行。

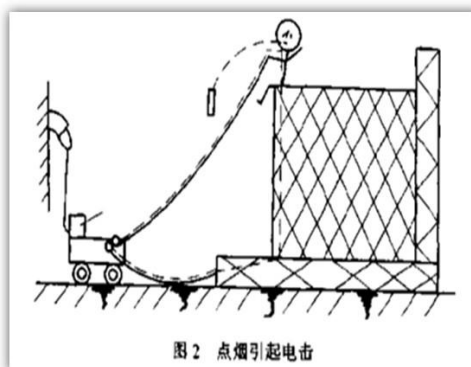
- 某建筑工地现场，一焊工坐在金属构架上休息时，电弧焊变压器二次回路的一端连着构件。他手拿焊钳，用烧红的焊条头点烟（如上图所示），电流通过人体，遭电击，从高处坠落，嘴唇被烧，抢救无效死亡。
- **提示：**在任何情况下，尤其在水下电焊时，不利将自身接入焊接回路。

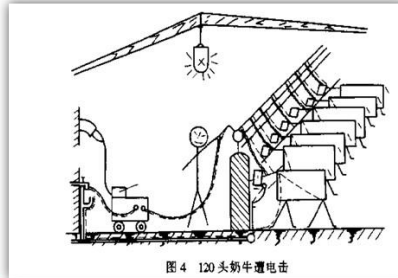
- 某养殖厂在一根铁管上用铁链拴着奶牛，焊工在焊接铁管时，把焊机二次回路的一端接到水管水龙头上。焊接时，电流通过铁管、铁链、牛的身体、水泥地板和水管，形成一个闭合的焊接电路回路，焊接电流击毙了全部奶牛（如图所示）

- 1、焊工在二次回路布线时，切不可将人体、动物和机械传动部位接入电路！
- 2、在易燃易爆场所不可将存在易燃易爆气体的管道、设备接入二次回路，可能导致火灾爆炸事故！

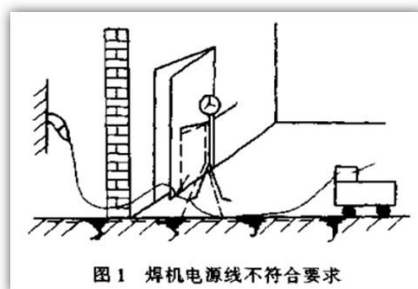
图1 焊机电源线不符合要求

- 某企业一电焊工，因焊接工作地点距离插座较远，违反安全规定，让很长的电源线拖在地面上，并通过铁门（如图）。在关门时，电源线的绝缘外皮被铁门挤破而漏电，电流通过铁门，将焊工的手和人体构成回路，焊工遭电击身亡。
- 提示：焊机一次电源线不得超过3米，如确需延长，应离地面2.5米，沿墙或立柱用瓷瓶布设，严禁将电源线拖在地面上。

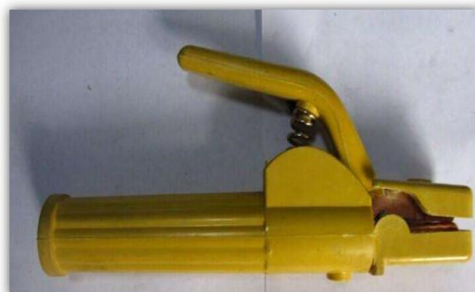
## 焊钳安全要求

- 焊钳与电缆连接必须简便，连接可靠，接触良好。
- 要有良好的绝缘性能和隔热能力。
- 结构轻便、易于操作。
- 焊钳过热不得在水中冷却后使用。

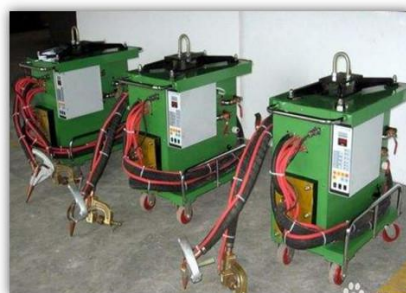
## 电焊操作前安全检查内容

- ◆ 检查焊机设备和工具是够安全可靠
  - 焊接外壳的接地
  - 焊机各接线点接触是否良好
  - 焊接电缆绝缘是否损坏等
- ◆ 检查作业环境是够满足电焊作业的要求
  - 是否易爆易爆场所，是需要考虑易燃易爆环境安全要求

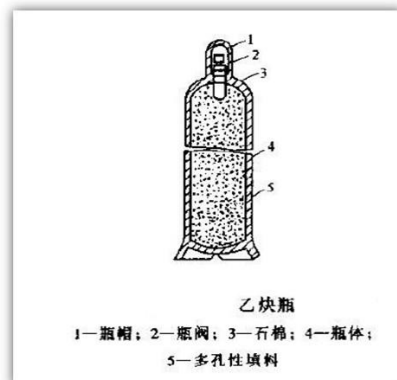
## 乙炔瓶结构

- 瓶内装有丙酮，并浸满多孔性填料。
- 工作压力为： $1.47\text{Mpa}$
- 乙炔溶解在丙酮中，性质相对比较稳定。

- 多孔性填料下沉，出现净空间，使部分气态乙炔处于高压状态；
- 乙炔瓶卧放，或大量使用乙炔时丙酮随同流出；
- 乙炔瓶阀漏气；
- 运输装卸或使用中，乙炔瓶从高处坠落或倾倒，受剧烈冲击碰撞；
- 乙炔瓶直接受热；
- 气焊气割时发生回火，火焰进入瓶内。
